# Op het netvlies van een monument

Een beheersgerichte blik op  
muurschilderingen in Vlaanderen

Onderzoek, methodologie en richtlijnen

Een uitgave van agentschap Onroerend Erfgoed

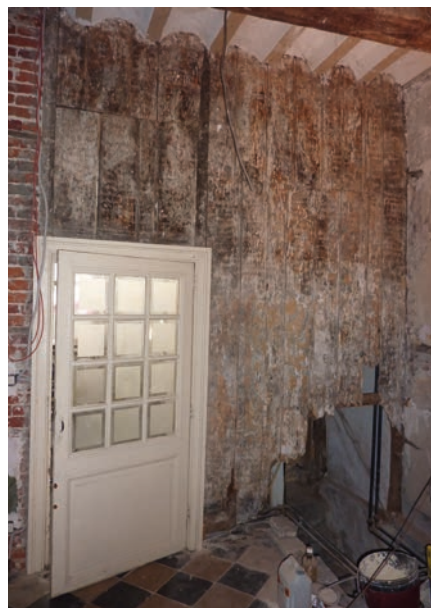
In de Mechelsestraat in Leuven bevindt zich een schildering met voorstelling van rankwerk met kleine vogels en pauwen, op een houten wand (fig. 44).

**FIG. 44** schildering op sterk beschadigde houten wand in de Mechelsestraat in Leuven (foto E. Jacobs, 2013)

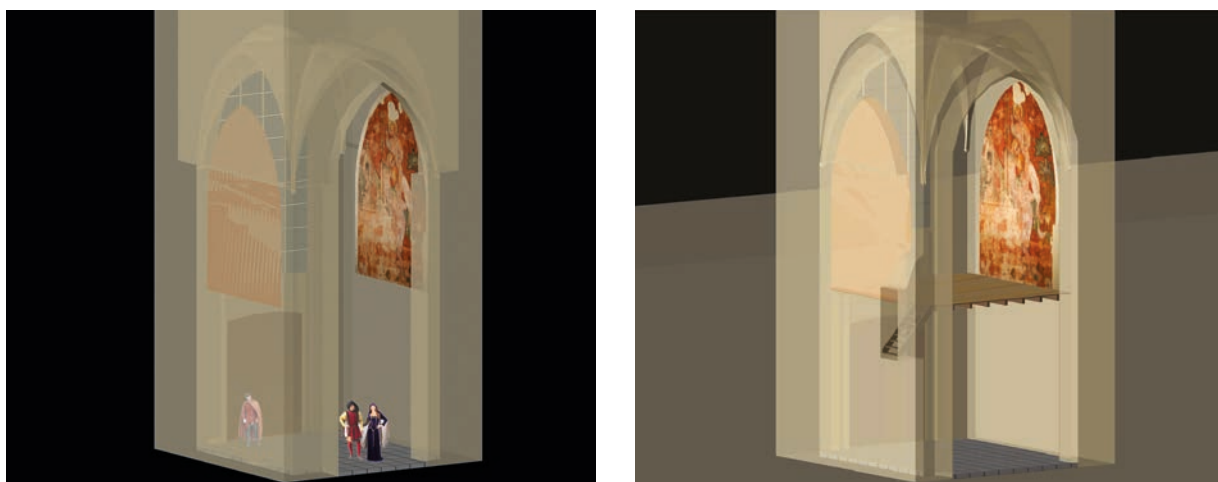
In de Sint-Janskerk in Mechelen werd bij wijzigingen aan het orgel, het doksaal uitgebreid met een nieuwe vloer die het inkomportaal in de torenruimte in twee verdeelde.

De bovenste helft van de schilderijen van rond 1400 bleef bewaard in de nieuwe ruimte op de 'eerste verdieping'. De onderste helft van de schilderijen verdween door de nieuwe bepleistering van de muren (fig. 50).

**FIG. 50** virtuele voorstelling van de oorspronkelijke (links) en huidige situatie (rechts) in de toren van de Sint-Janskerk in Mechelen (tekening B. De Schaepmeester)

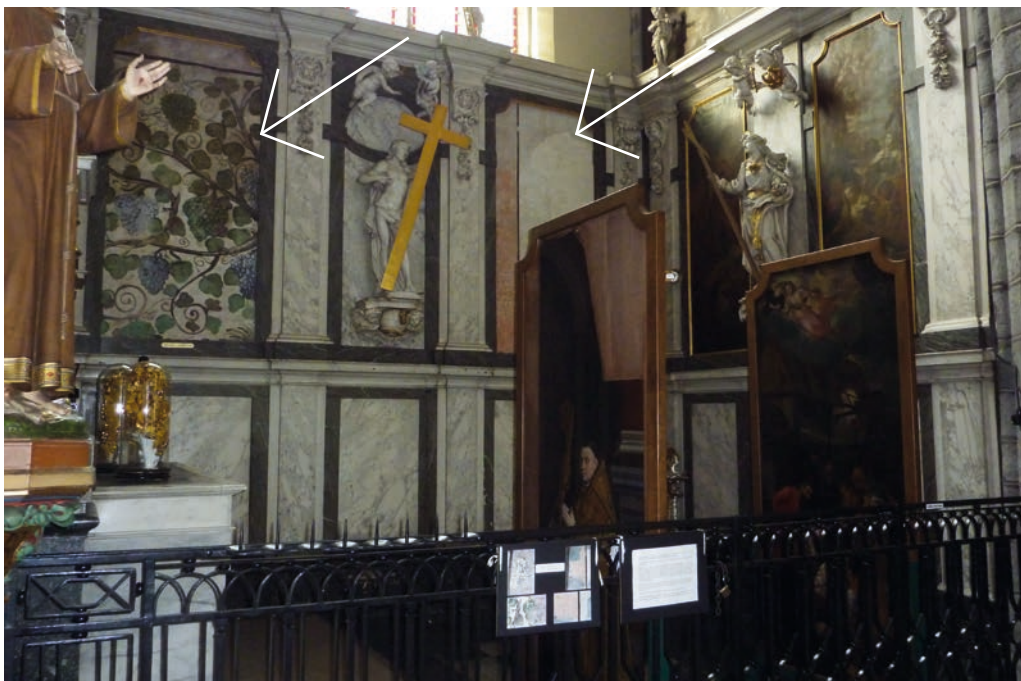
In de Sint-Jacobskerk in Gent verdwenen de 16de-eeuwse muurschilderingen in de loop van de 17de eeuw onder een kalklaag. Korte tijd later kreeg de kapel een nieuwe aankleding en de geschilderde wand verdween achter een marmeren voorzetwand met twee ingewerkte paneelschilderingen. In 1998 werden de muurschilderingen bij toeval herontdekt toen bij het verwijderen van de twee schilderijen voor restauratie, sporen van de onderliggende schildering opgemerkt werden.

De ondertussen gerestaureerde fragmenten, zichtbaar in de twee openingen in de voorzetwand, maken wellicht deel uit van eenzelfde schildering maar verder onderzoek op een niet-destructieve wijze is niet mogelijk. De gerestaureerde paneelschilderingen staan vrij opgesteld in de kapel zodat de fragmenten van de muurschildering zichtbaar blijven (fig. 51).

**FIG. 51** kapel met muurschilderingen in de Sint-Jacobskerk in Gent (foto E. Jacobs, 2012)

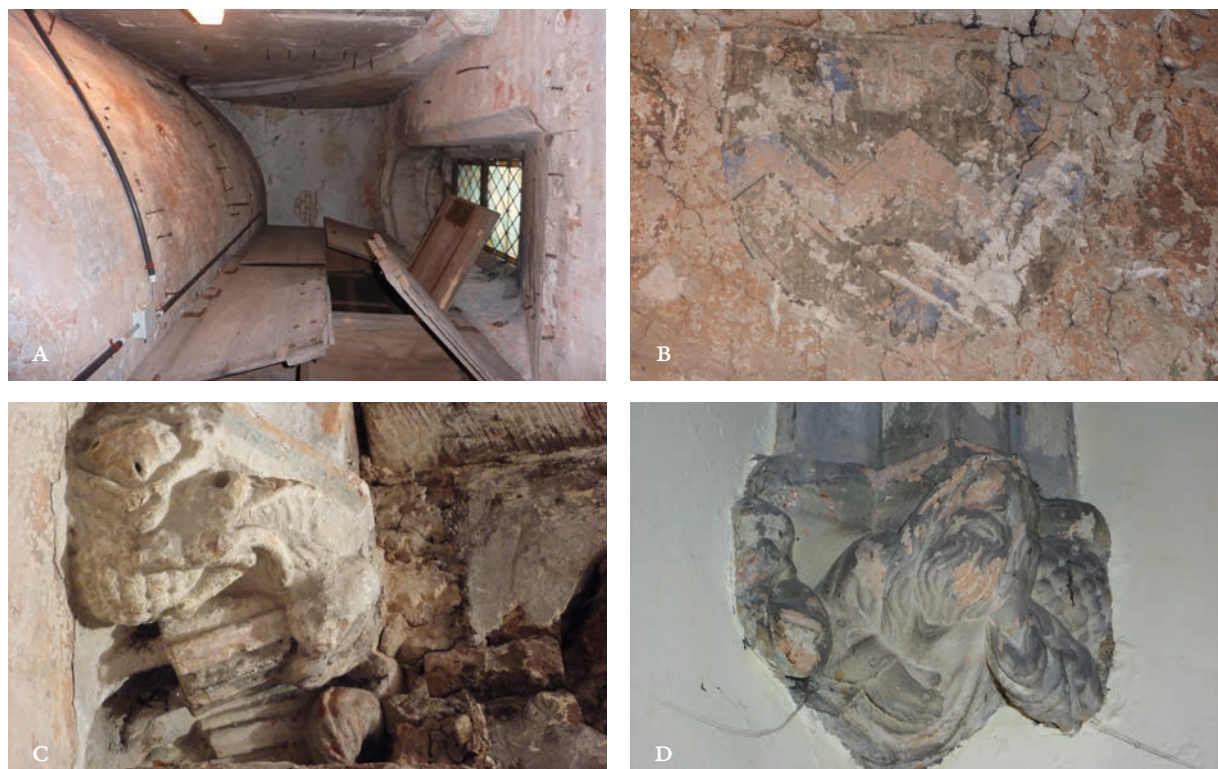
De parochiekerk Sint-Medardus in Wervik bezit een verborgen juweel. Door een nieuwe muur in de kapel van Diederik van Gherbode op te trekken, werd een kleine ruimte van de kapel afgescheiden. (fig. 52 A) Deze zeer enge ruimte gekneld tussen traptoren en kapel is beschilderd met wapenschilden (fig. 52 B) en opschriften. De schilderingen zijn in zeer slechte toestand en zijn dringend aan conservatie toe. Ook de kraagsteen is polychroom afgewerkt (fig. 52 C), maar slechts gedeeltelijk zichtbaar. Hij verdwijnt in de 'nieuwe' muur om dan terug zichtbaar te worden in de aanpalende kapel (fig. 52 D).

**FIG. 52** ruimte met muurschilderingen in de parochiekerk Sint-Medardus in Wervik (foto's E. Jacobs, 2013)

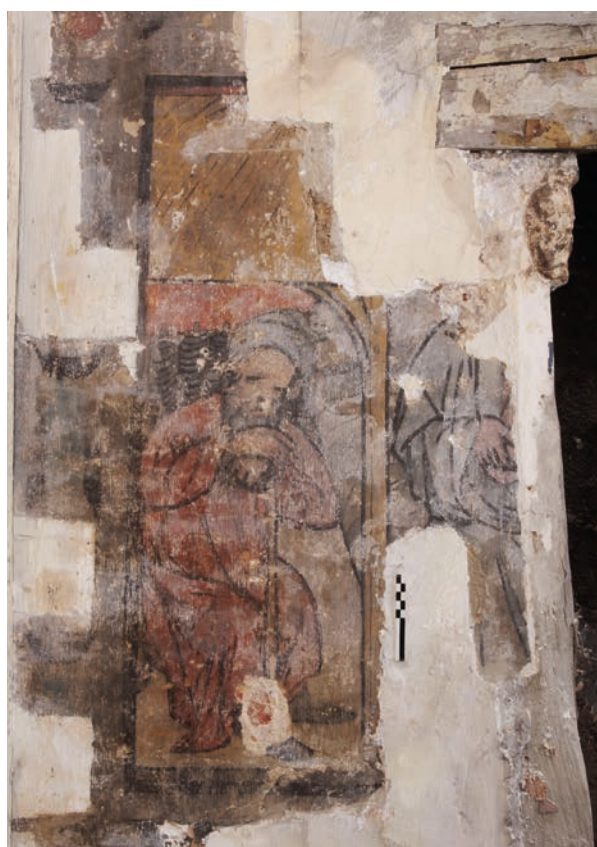
In een gebouw gelegen in de schaduw van de Sint-Romboutstoren in Mechelen bleef nog één fragment van de oorspronkelijke schildering gevrijwaard (fig. 53).

**FIG. 53** Mechelen, Onder den Toren: één fragment van de muurschildering werd bewaard (foto K. Vandevorst, 2013)

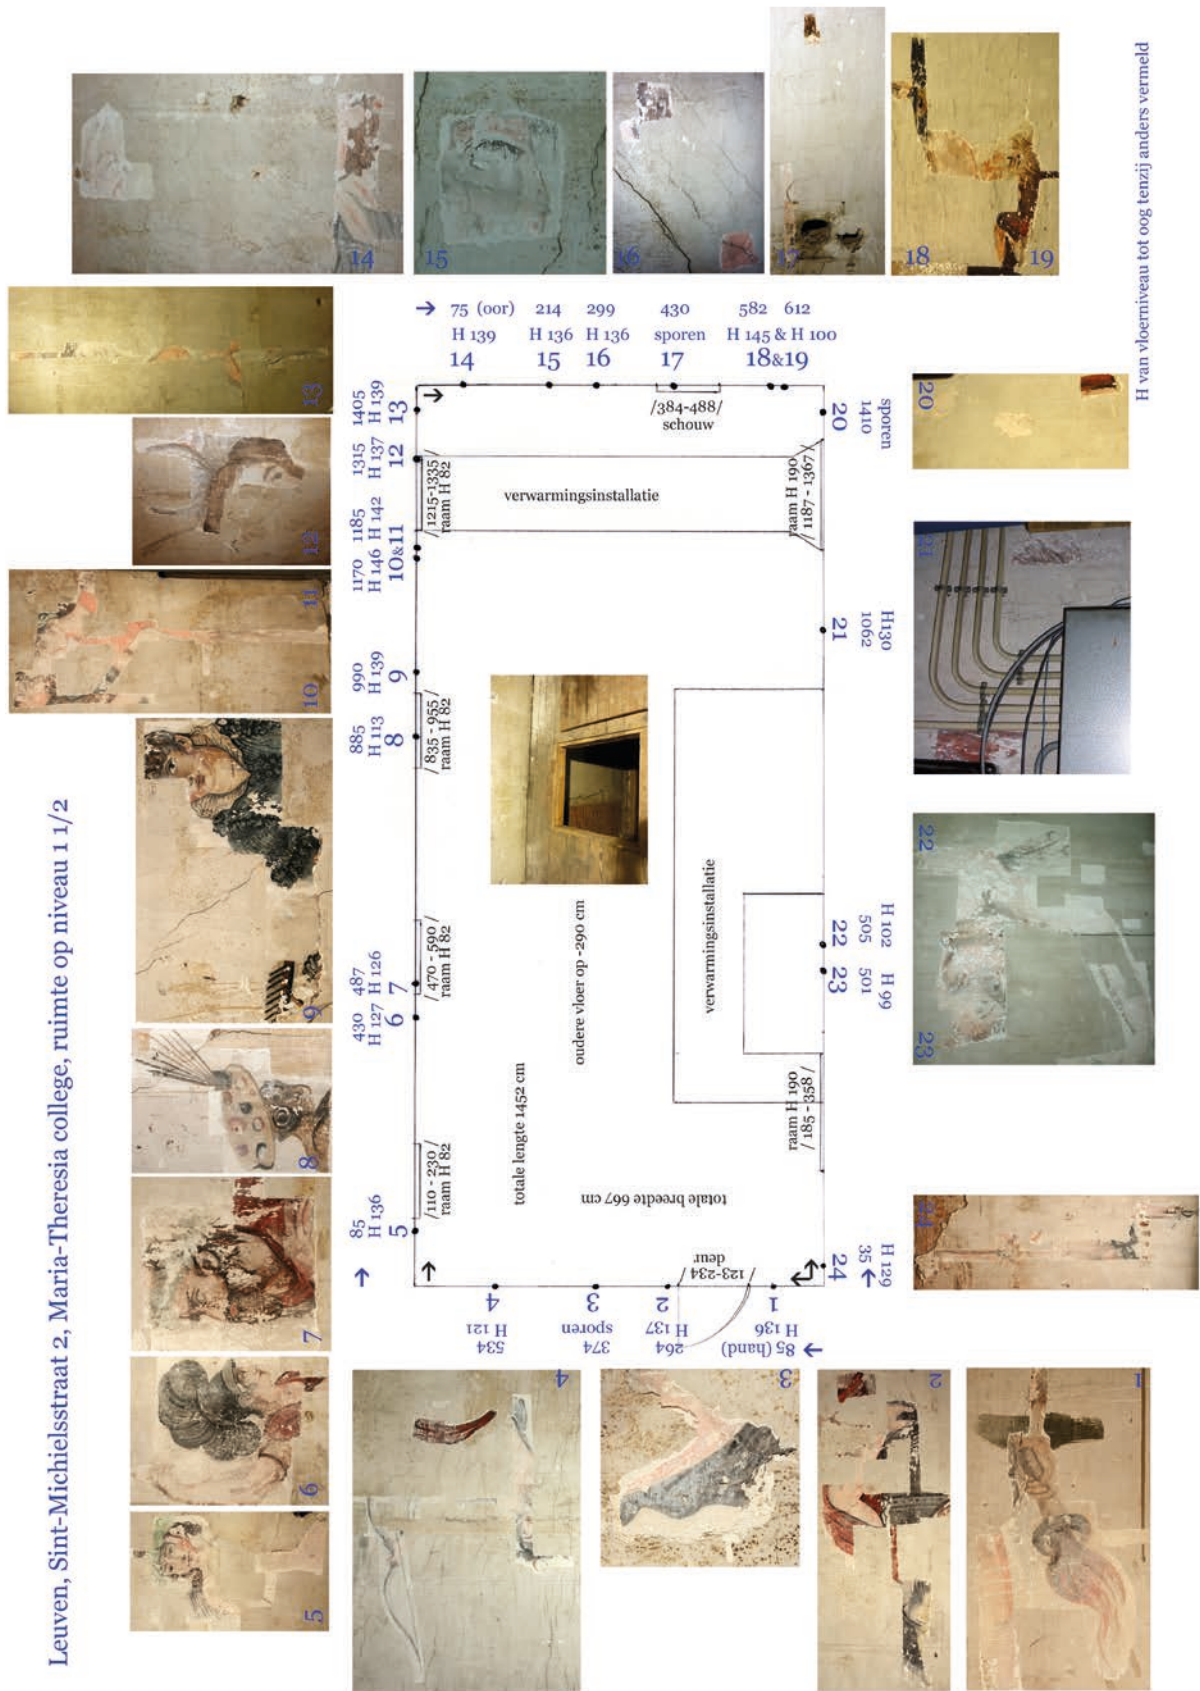
Bij verbouwingswerken in het Maria-Theresia college in Leuven werd een nieuwe vloer ingebracht om een stookruimte te creëren. De aanwezige schilderingen, verborgen onder een laag kalk, bevinden zich daardoor nu in de stookruimte (fig. 54).

**FIG. 54** plattegrond met aanduiding van de locatie van de ontdekte figuren (tekening en foto's E. Jacobs en K. Vande-  
vorst, 2009)

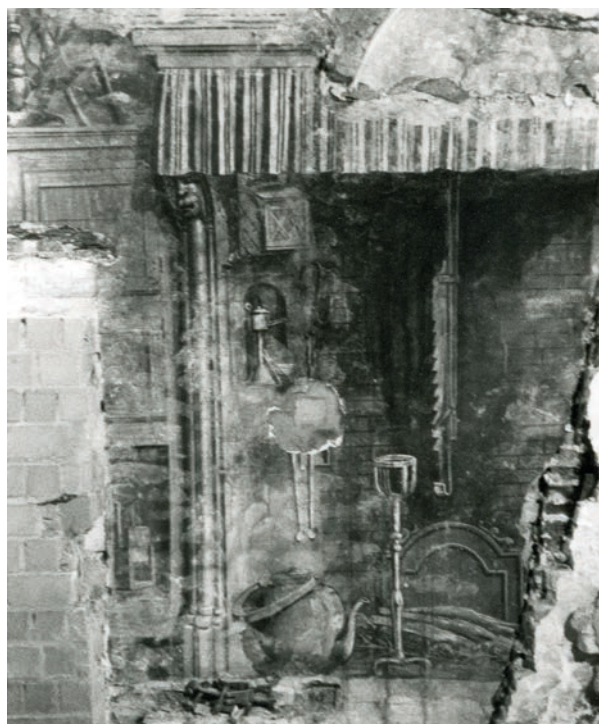
Door opeenvolgende renovaties en restauraties verdween in een pand aan de Steenstraat in Brugge een illusionistische schouwschildering (fig. 55).

**FIG. 55** verdwenen schildering in een pand aan de Steenstraat in Brugge (archieffoto, 1985)

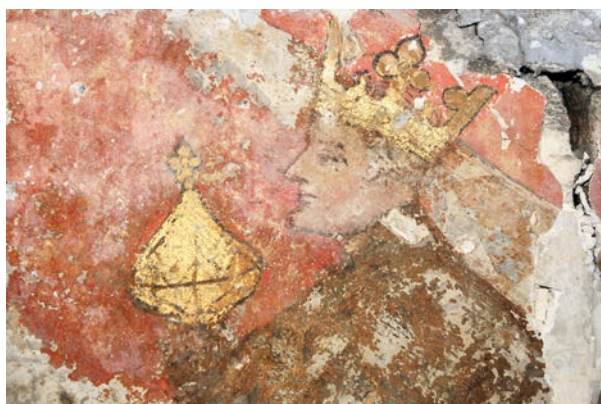
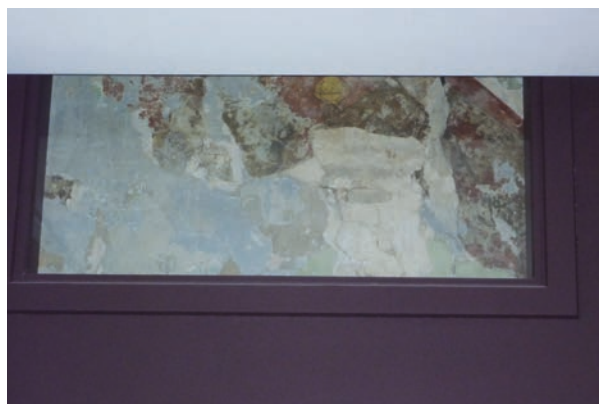
Bij een doorgedreven restauratie en herbestemming van een gebouw tot hotel aan het Oude Burg in Brugge werd een nieuw plafond ingebracht dat de aanwezige wandschildering door midden snijdt. De bovenste helft van de schildering is nog nauwelijks zichtbaar. Er werd een vast kader met glas voor de schildering geplaatst waardoor een nefast microklimaat gecreëerd wordt. Dit kan een potentieel gevaar voor de schildering inhouden (fig. 56).

**FIG. 56** Oude Burg in Brugge: detail van de schildering tijdens het onderzoek (links, foto K. Vandevorst, 2009) en actuele toestand (rechts, foto E. Jacobs, 2013)

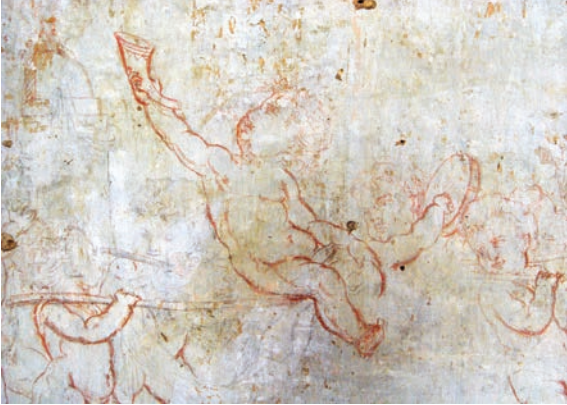
In Lier, in een pand aan de Sint-Gummarusstraat, verdwenen de eerder schetsmatige, vrolijke putti onder een nieuwe laag behangpapier (fig. 57).

**FIG. 57** detail van de verdwenen putti in de Sint-Gummarusstraat in Lier (foto E. Jacobs, 2007)

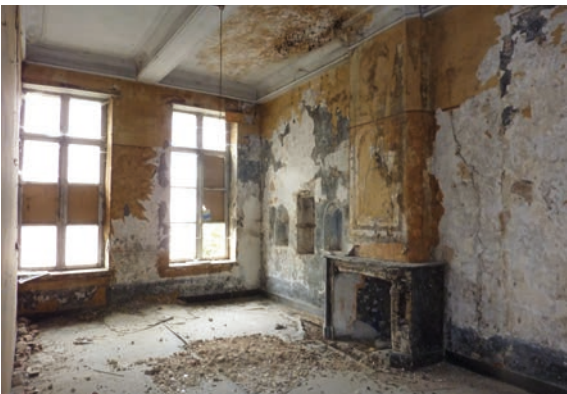
**FIG. 58** schilderijen in verwaarloosde toestand in de Bafferstraat in Mechelen (foto E. Jacobs, 2013)

In twee Mechelse burgerhuizen werden schilderijen in verwaarloosde toestand aangetroffen: een gotische muurafwerking met imitatie tapijtwerk (mille fleur-motief) en een voorstelling van een laatste Oordeel in een pand in de Bafferstraat (fig. 58) en een 17de-eeuwse muurafwerking in een pand aan de Veemarkt.

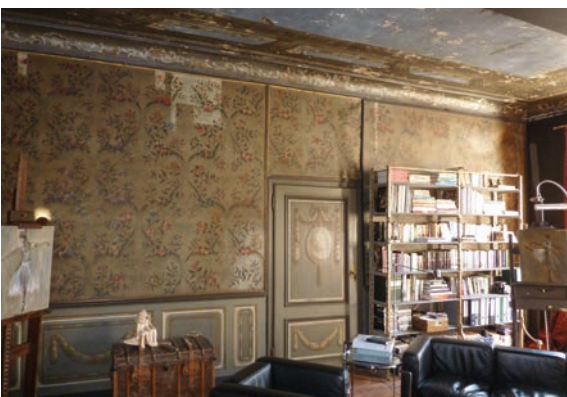
**FIG. 59** 18de-eeuws geschilderd ensemble in Huis De Klokke in Temse (foto E. Jacobs, 2013)

Niet ingrijpen op een kunstwerk zorgt dikwijls voor verder verval. Zo werd de plafondschildering van het Huis De Klokke in Temse ontdaan van een bruine vernis en geconserveerd. Van de bijhorende wandschilderingen op doek, waren alleen proefstroken gereinigd. Door een samenloop van omstandigheden werd de restauratie niet verder gezet en is de samenhang tussen de bruine muren en het blauwe plafond volledig verloren. De gehele schildering is ondertussen dringend aan verdere restauratie toe (fig. 59).

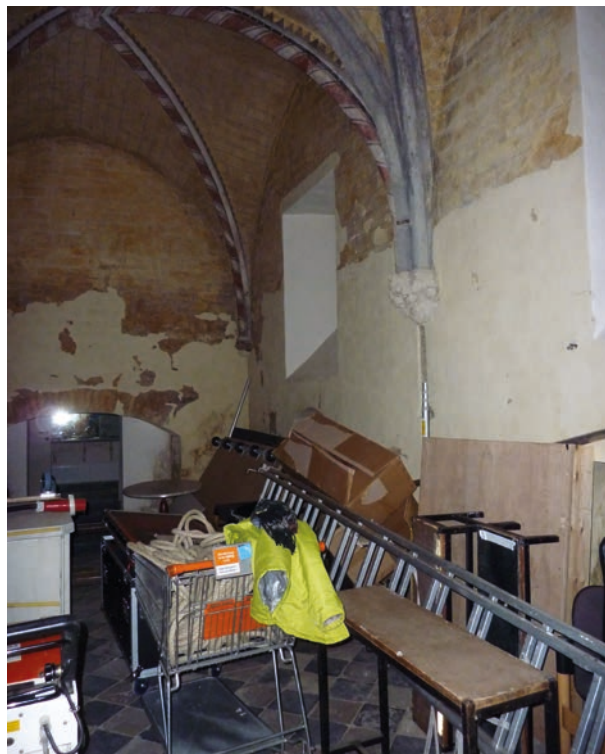
De degradatie (of de herbestemming) van een ruimte met gerestaureerde muurschilderingen tot bergruimte toont de impact van verwaarlozing en foutief beheer als schadefactor nog het best aan.

**FIG. 62** ook de sacristie van de Onze-Lieve-Vrouw-ten-Predikherenkerk doet dienst als berging (rechts) (foto's E. Jacobs, 2013)

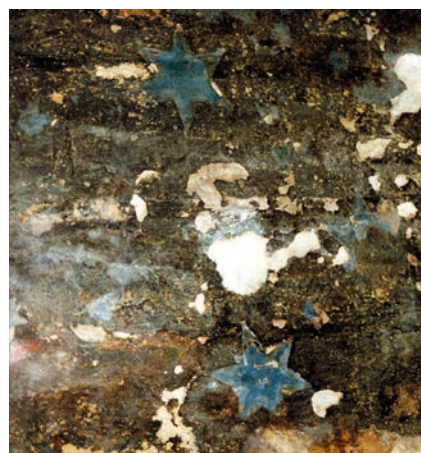
Oorspronkelijk kleefden zilveren papieren sterren op de hemelpartij, maar deze zijn verdwenen. Onder de sterren bleef de originele blauwe kleur bewaard (fig. 70).

**FIG. 70** hemelpartij met verdwenen sterren in Brugge (foto M. Buyle, 1994)

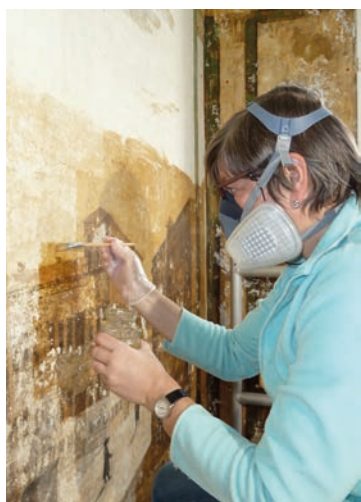
**FIG. 71** verwijderen van de bruine laag (links, foto P. Schurmans, 2012)

Om een probleem van opstijgend vocht in te dijen werden de muurschilderingen gedeeltelijk ingestroken met een bruinegekleurd product dat nu zo goed als onoplosbaar is. Een aantal jaren geleden herontdekte men de schilderingen. Het werd een hele klus om de schilderingen alsnog te redden en de bruine laag te verwijderen (fig. 71), met zo weinig mogelijk materiaalverlies (fig. 72-73).

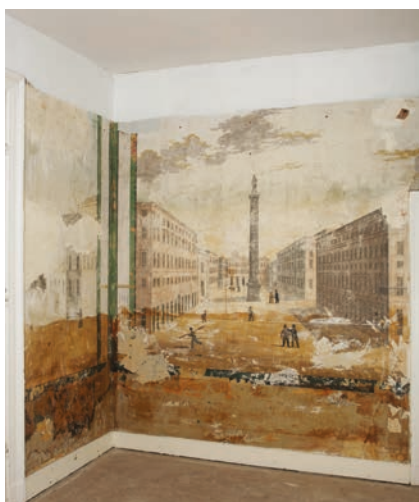
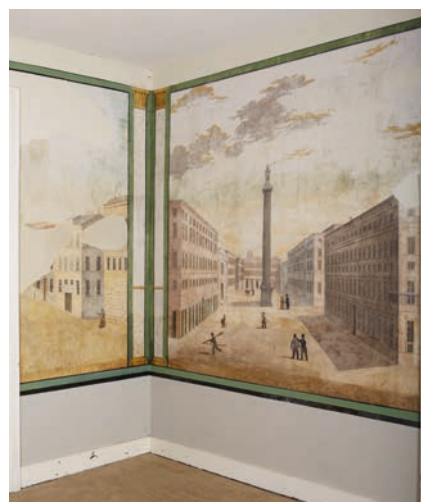
**FIG. 72** de Piazza Colonna vóór en na restauratie (midden en rechts, foto's K. Vandevorst, 2012)

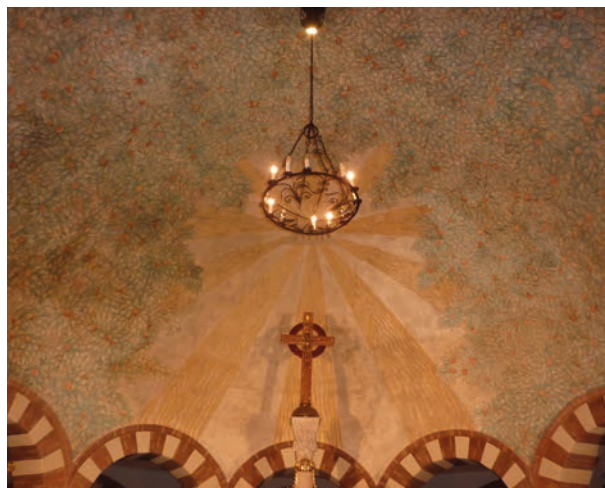
In de Sint-Pauluskerk in Lokeren-Oudenbos ontdekten we bij het verwijderen van het textielbehang op het gewelf van het koor, een kleurrijke schildering. Na restauratie van de schildering (uitgevoerd door derden) zijn hier en daar bruine verkleuringen zichtbaar. Wellicht zijn die het gevolg van de lijm die gebruikt werd om het schildertextiel te kleven (fig. 74).

**FIG. 74** gewelfschildering in de parochiekerk van Lokeren-Oudenbos (foto E. Jacobs, 2013)

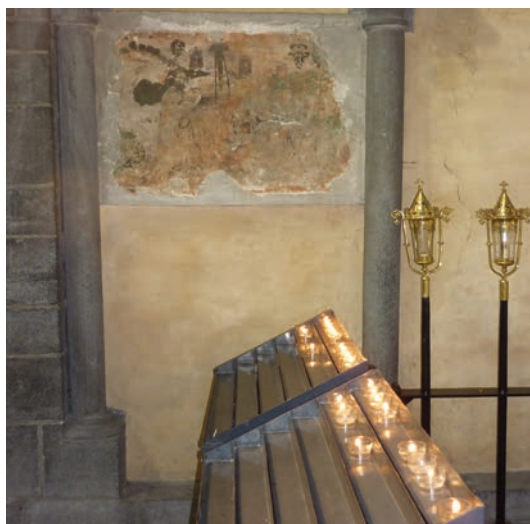
Roetbevuiling door kaarsen is een onderschat probleem. De bevuiling is niet onmiddellijk zichtbaar, maar stapelt zich op door de jaren heen. Roet verwijderen van schilderijen is moeilijk en risicovol.

In de Onze-Lieve-Vrouwekerk in Brugge (fig. 75) staat een offertafel (voor kaarsen) dicht bij een muurschildering opgesteld. In de Onze-Lieve-Vrouwebasiliek in Tongeren (fig. 76) werden in het transept kasten met luchtafzuigsysteem geplaatst zodat de vervuiling door kaarsvet en roet wordt beperkt. Een paar meter verder in het schip staat nog wel een gewone offertafel.

**FIG. 75** offertafel in de O.-L.-Vrouwekerk in Brugge (foto E. Jacobs, 2013)

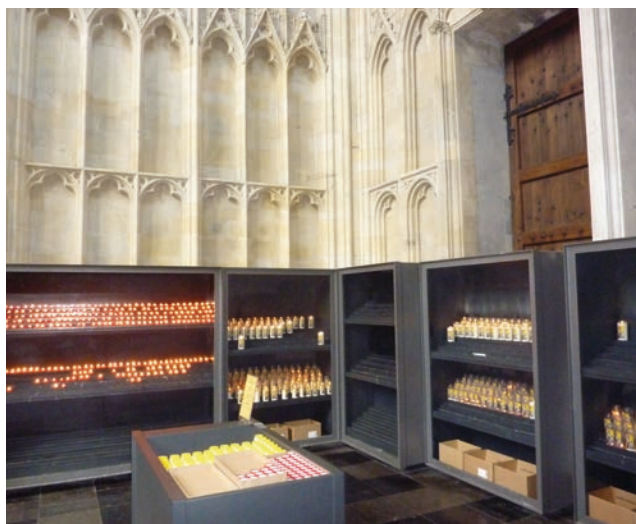
**FIG. 76** in de basiliek van Tongeren wordt de vervuiling door kaarsroet beperkt (foto E. Jacobs, 2013)

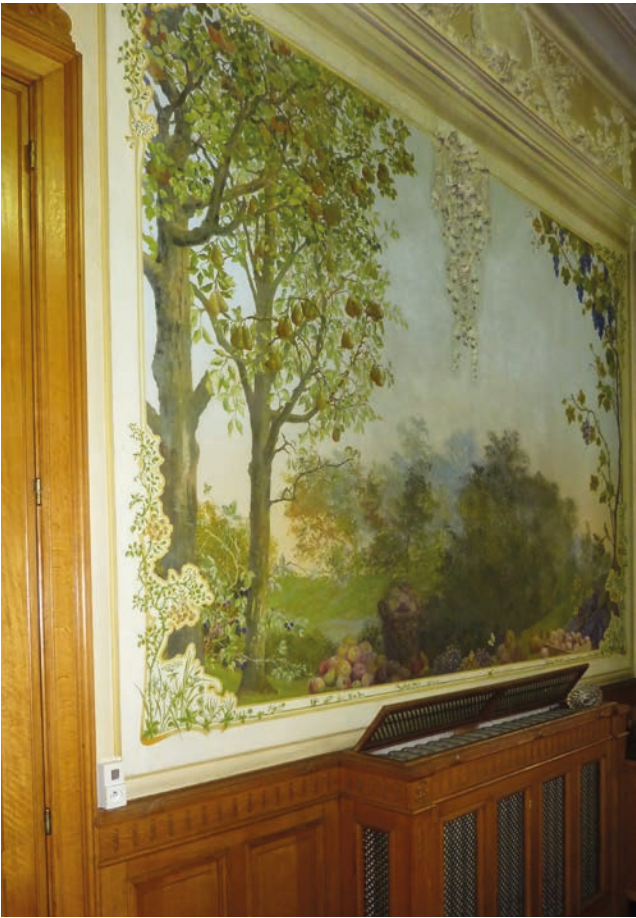
**FIG. 77** een van de vele schilderijen in de refter van het klooster van O.-L.-Vrouw-Waver (foto E. Jacobs, 2013)

In de refter van het klooster van Onze-Lieve-Vrouw-Waver (Sint-Katelijne-Waver) bevinden de radiatoren zich vlak onder twee muurschilderingen.

De stijgende warme lucht zorgt voor plaatselijke vervuiling op de schildering (fig. 77).

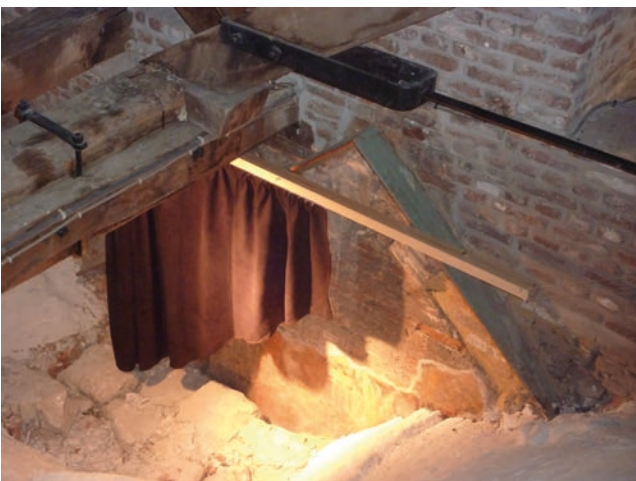
**FIG. 78** eenvoudige maar adequate bescherming tegen stof en water boven de gewelven van de O.-L.-V.-Hemelvaartkerk (foto E. Jacobs, 2013)

Het gordijn kan bediend worden vanaf de metalen loopbrug. Er werd bovenaan ook een gootje aangebracht tegen eventuele waterlekken (fig. 78).

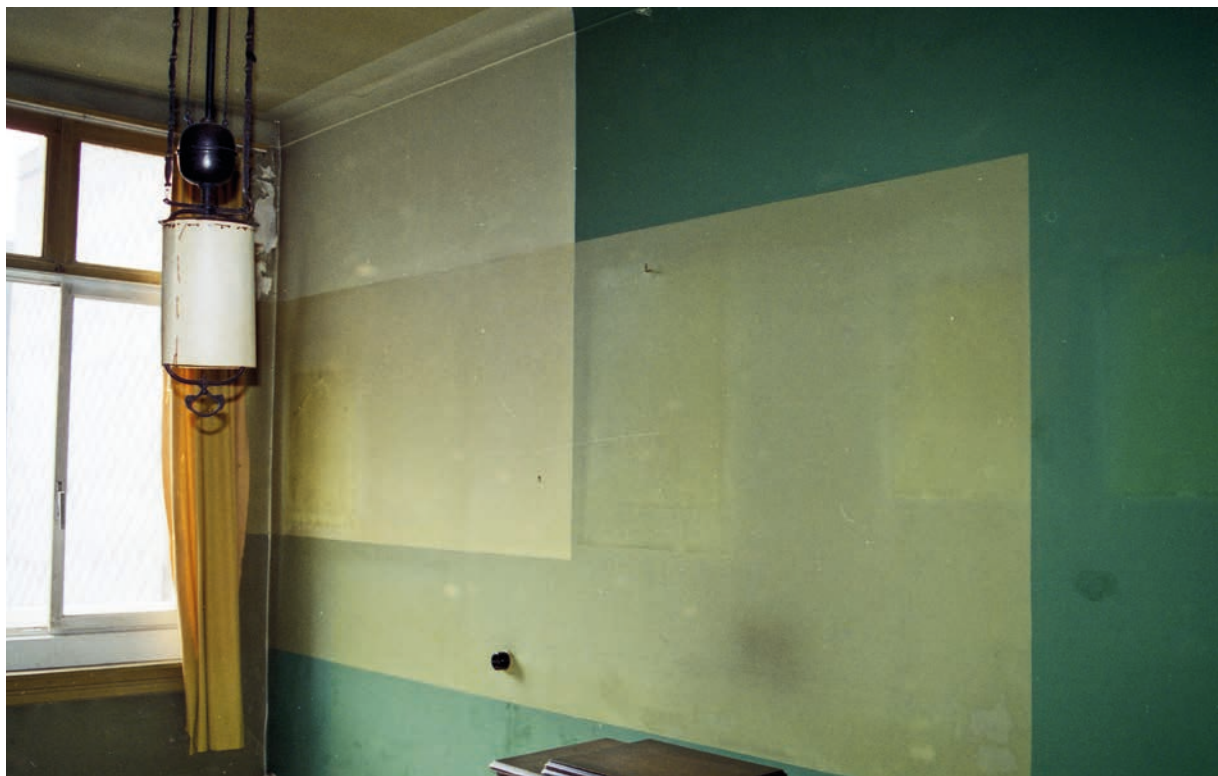
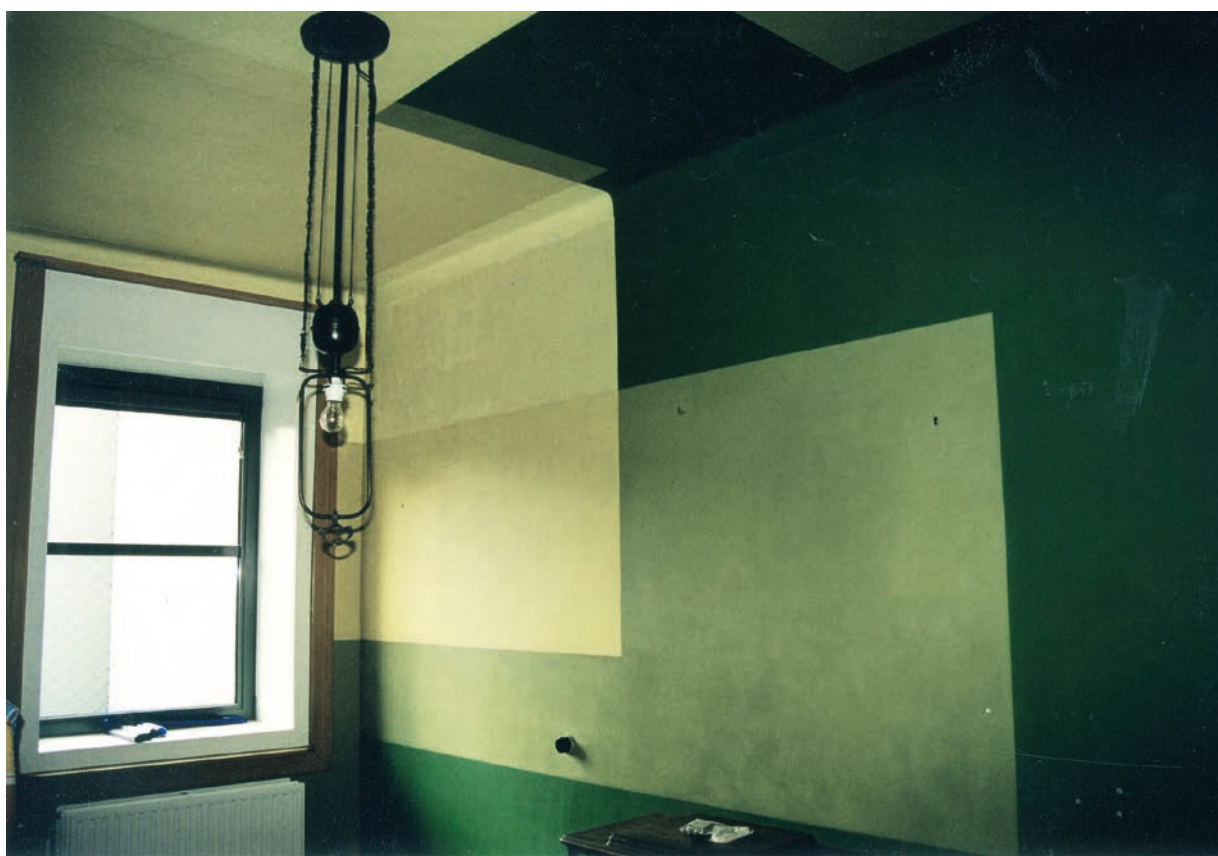
Door het ‘intensiever’ gebruik van een ruimte treedt er sneller een natuurlijke vervuiling en degradatie van de schildering op. In zijn vier-kamerappartement in Antwerpen schilderde Jozef Peeters in 1926-27 alle muren en plafonds. Hij vatte elke kamer op als een abstract schilderij. In de eetkamer die dagelijks gebruikt werd door vier personen, was de vervuiling van de schildering het ergst. Bovendien waren hier al in de jaren 1960 kleurvlakken gedeeltelijk of volledig hernomen in afwijkende kleurtinten. Eind jaren 1990 werden de schilderijen gerestaureerd (fig. 79).

**FIG. 79** de eetkamer van de atelierflat van Jozef Peeters in Antwerpen, vóór en na restauratie (foto's O. Pauwels, 1997-1998)

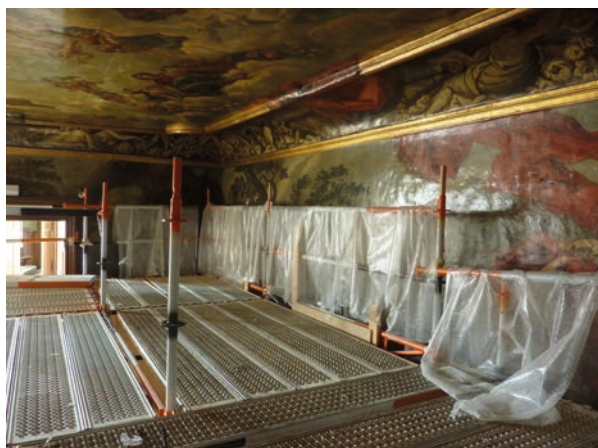
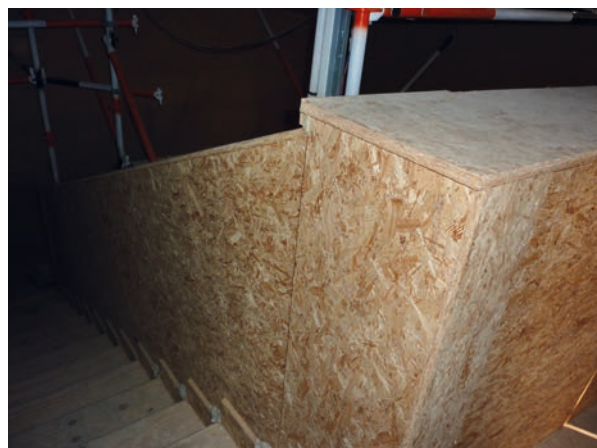
In Hotel Vanden Meersche in Gent gebeurt de bescherming van de beschildeerde wanden en het plafond van de trapzaal optimaal, en dit zolang de restauratiewerken aan het gebouw aan de gang zijn. In de trapzaal kwam een centrale stelling te staan tot op ongeveer 40 cm van de wanden en rondom voorzien van een houten wand zodat de beschildeerde muren volledig beveiligd waren. Via de stelling blijft toezicht op de schilderijen op plafond en wanden mogelijk. Ook de monumentale trap is goed beschermd door een houten omhulsel (fig. 82).

**FIG. 82** bescherming van beschildeerde wanden en plafond (links) en trap (rechts) in Hotel Vanden Meersche in Gent (foto's E. Jacobs, 2013)

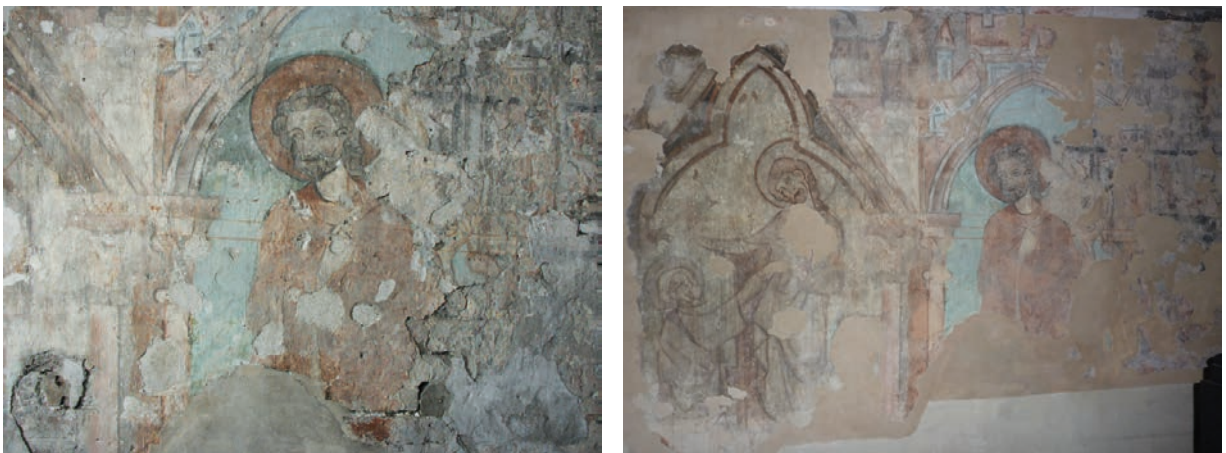
In de Sint-Jakobskerk in Brugge werden bij de restauratie in 2003 de storende, slecht aansluitende of loszittende vullingen van vroegere ingrepen verwijderd en vervangen door nieuwe vullingen in kalkmortel. De goede oude vullingen werden bewaard (fig. 86).

**FIG. 86** de 14de-eeuwse wandschildering voor (foto M. Buyle, 2003) en na restauratie (foto E. Jacobs, 2012)

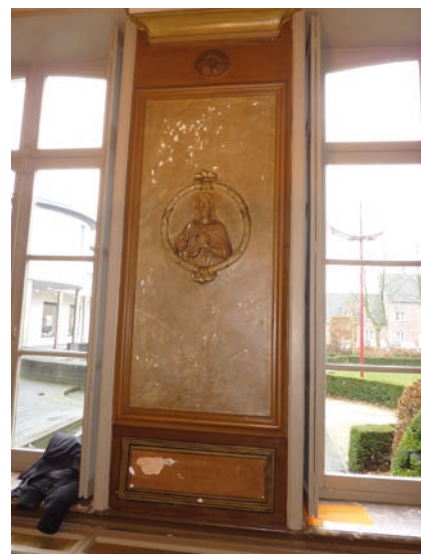
In de Mendelsohnkamer van de voormalige pastorie van Kalmthout worden pianolessen gegeven in avond- en weekendregime. Daardoor wordt de ruimte onregelmatig verwarmd met grote temperatuur- en RV-schommelingen tot gevolg. Het bruusk afzetten van de verwarming zorgt voor een plotse stijging in de RV met condensatie tot gevolg. Wellicht is dit de oorzaak van het afschilferen van de verflaag. In de rapporten van Monumentenwacht valt geen andere mogelijke reden te lezen (fig. 92).

**FIG. 92** verfafschilferingen en lacunes in de Mendelsohnkamer (foto E. Jacobs, 2013)

- *Je kunt eventueel de thermostaat van de verwarming laten vervangen door een hygrostaat. Deze meet de relatieve vochtigheid en schakelt de verwarming in of uit bij waarden die schade kunnen veroorzaken aan de aanwezige kunstwerken.*
- *Bij aanhoudende problemen kunnen best voor langere tijd dataloggers geplaatst worden<sup>26</sup>. Deze registreren continu de relatieve vochtigheid en de temperatuur en zullen een duidelijker beeld geven van de problemen: de te hoge of lage waarde en de te bruuske schommelingen.*

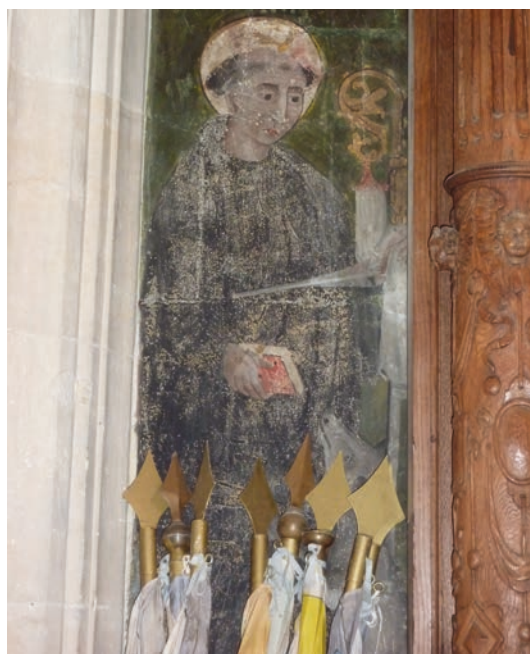
**FIG. 95** de kluizenaar met lantaarn, detail van de Christoffelvoorstelling in de Sint-Janskerk in Mechelen (foto K. Vandevorst, 2010)

In de Sint-Janskerk in Mechelen zijn veel krassen zichtbaar op de Christoffelschildering. De ruimte met muurschilderingen bevatte de blaasbalg van het orgel maar deed ook dienst als bergruimte. Daarbij werden objecten tegen de overschilderde muurschildering geplaatst. Fragmenten van de overschilderingen kwamen los en ook de onderliggende schildering werd beschadigd (fig. 95).

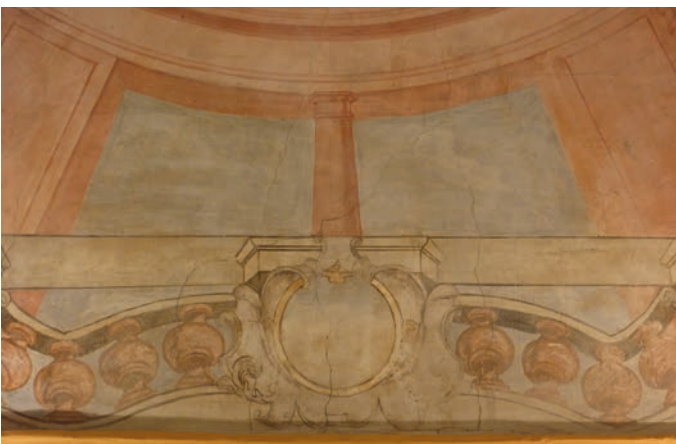
**FIG. 98** detail van de plafondschildering in het Ostium van de abdij van Tongerlo (foto E. Jacobs, 2012)

Verzakkingen of veranderingen in de drager zoals in het Ostium van de abdij van Tongerlo (Westerlo) veroorzaken op termijn barsten in de pleisterlaag die ook zichtbaar worden in de verflaag<sup>28</sup> (fig. 98).

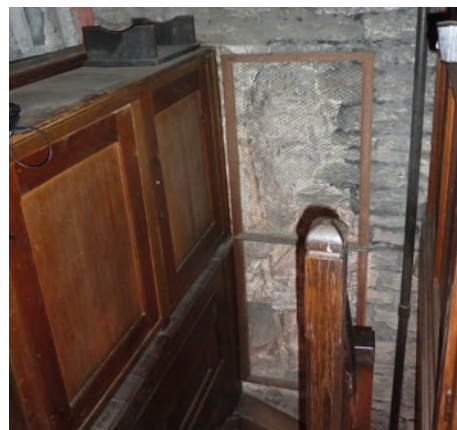
In de Onze-Lieve-Vrouwekerk van Pamele (Oudenaarde) bevindt zich een Christoffelschildering langs het trapje naar het doksaal. De schildering is versleten door wrijving van de vele mensen die dit smalle trapje hebben beklommen. Men heeft de schildering beschermd door er een houten kader met kippengaas voor te zetten. (fig. 99).

**FIG. 99** Christoffelschildering in slechte toestand, in de Onze-Lieve-Vrouwekerk van Pamele (foto E. Jacobs, 2013)

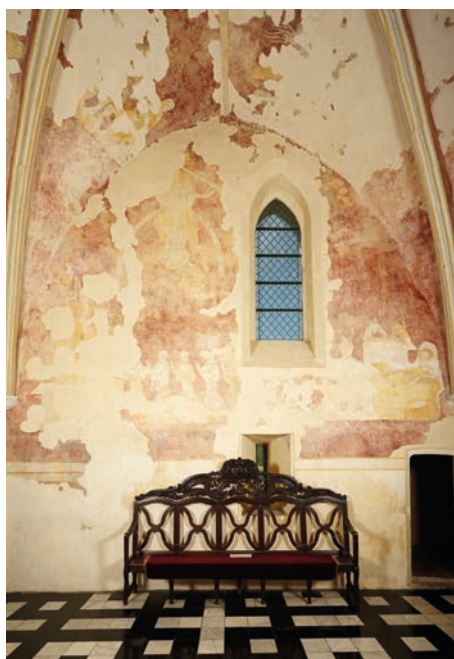
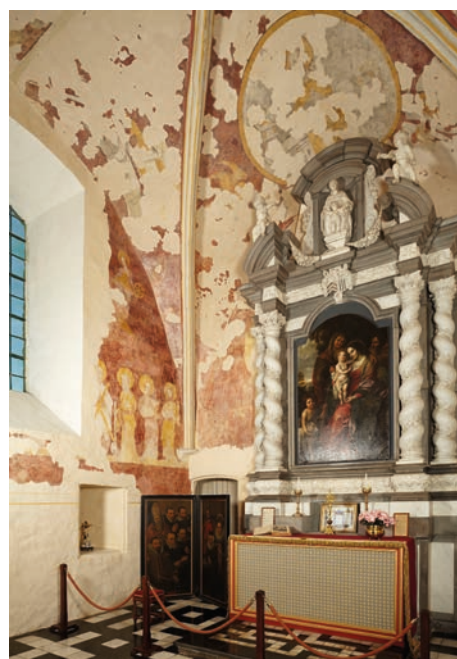
De kapel van het Kasteel van Laarne is daar een goed voorbeeld van. Onderaan is de muur het meest beschadigd door het gebruik van de ruimte en omdat de 14de-eeuwse schilderingen heel lang zichtbaar zijn gebleven (tot de 17de eeuw). De oorspronkelijke gordijnschilderingen zijn zo goed als verdwenen. Muurschilderingen op grotere hoogte en gewelfschilderingen hebben doorgaans minder te lijden van schade op voorwaarde dat ze deugdelijk geconstrueerd en opgevoegd zijn, wat niet het geval is in Laarne. Bovendien zou de grote barst in de westmuur veroorzaakt zijn door een aardbeving.

De nieuwe aankleding in de 17de eeuw zorgde voor meer schade: de nieuwe vloer zorgde voor een verhoging van het oorspronkelijke vloerniveau. De plaatsing van het barokaltaar tegen de oostwand beschadigde onder meer de grote Christoffel-figuur. Het raam in de noordmuur werd vergroot waardoor de middelste vijf apostelfiguren verloren gingen (fig. 100).

**FIG. 100** een combinatie van schadefactoren in de kapel van het Kasteel van Laarne: de westmuur met de grote verticale barst (links), de noordmuur met het vergrote raam en de oostmuur met het barokaltaar (rechts) (foto's K. Vandevorst, 2014)

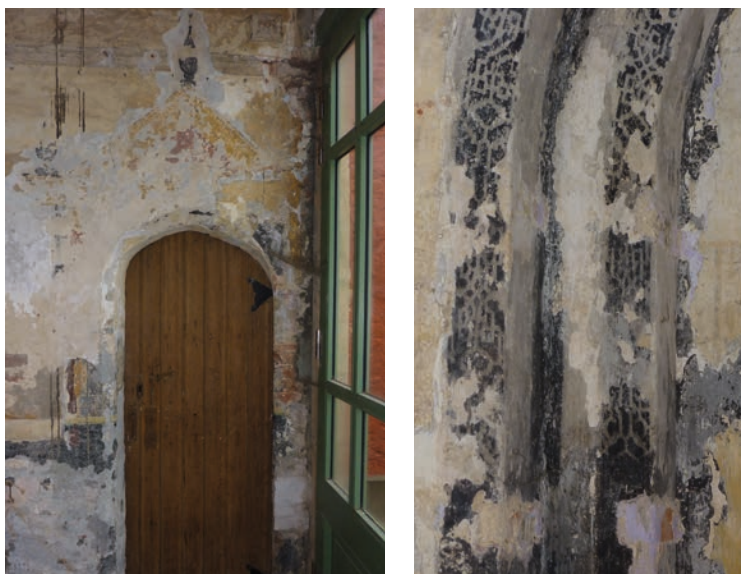
In de Botermanstraat in Gent registreerden we bij een temperatuur van 7,9°C een relatieve vochtigheid van 76%. De schilderingen bevinden zich in de niet verwarmde en niet-geïsoleerde voormalige koetsdoorgang. Deze ruimte volgt dan ook min of meer het buitenklimaat. De twee schilderingen zijn dringend aan conservatie toe (fig. 101).

**FIG. 101** twee schilderingen in de voormalige koetsdoorgang van een pand in de Botermanstraat in Gent (foto's E. Jacobs, 2013)

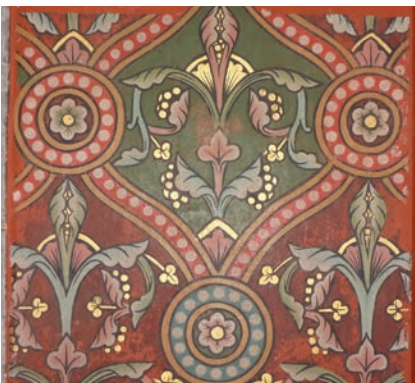
**FIG. 102** detail van de gotische schildering in de begijnhofkerk van Sint-Amandsberg (foto E. Jacobs, 2013)

Bij de o-meting in de begijnhofkerk in Sint-Amandsberg (Gent) noteerden we een temperatuur van 5,7°C en 73% RV. De kerk wordt niet verwarmd. In de lente komt de binnenkomende warmere, vochtige buitenlucht in aanraking met de nog koude muurvlakken met condensatie als gevolg. Het water loopt er soms letterlijk van de muren. Ook in de lente van 2011 stelde Monumentenwacht dit fenomeen vast (fig. 102).

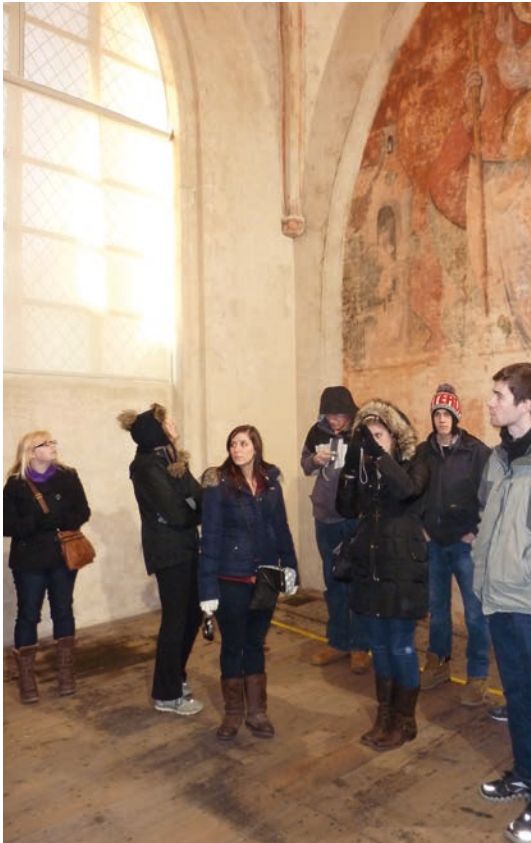
**FIG. 108** in Mechelen worden UV-licht en zichtbaar licht beperkt (foto E. Jacobs, 2012)

In de Sint-Janskerk in Mechelen werden tijdens de restauratie van de wand- en gewelfschilderingen regelmatig metingen van ultraviolet en zichtbaar licht uitgevoerd. De waarden liepen in de late namiddag, wanneer de zon rechtstreeks op de Sint-Christoffelschildering viel, enorm op. Om dit te verhelpen, besloot men om een UV-werende folie op de buitenzijde van het glas aan te brengen. Om het zichtbaar licht te beperken, bevestigde men een scherm aan de binnenzijde, in de kleur van de omliggende bepleistering. Het bovenste deel van het scherm is vast, terwijl het onderste deel oprolbaar is. Tijdens de o-meting bleek dat het systeem optimaal werkt. Bij zichtbaar-lichtwaarde  $4680 \text{ Lux}$  en UV-waarde  $882 \mu\text{W}/\text{Lumen}$  buiten, werden binnen de zeer aanneembare waarden van  $12,1 \text{ Lux}$  en een UV-waarde lager dan  $10 \mu\text{W}/\text{Lumen}$  genoteerd (fig. 108).

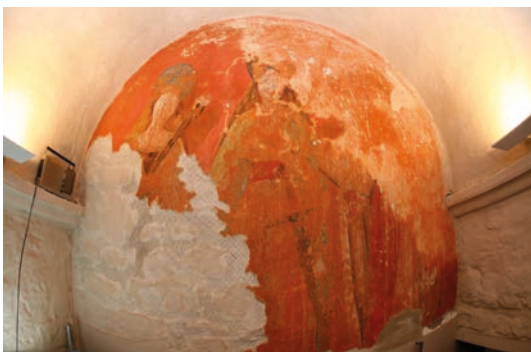
**FIG. 109** zware halogeenspots verlichten de schildering van nabij (foto K. Vandevorst, 2007)

In de crypte van de Sint-Michaëlkerk in Sint-Lievens-Houtem belichten zware halogeenspots de 15de-eeuwse schildering van zeer nabij. In de zomer van 2012 voerde Monumentenwacht gedurende enkele dagen metingen van T en RV uit in de nabijheid van de muurschildering. Ging de verlichting aan, dan verhoogde de temperatuur en daalde de relatieve vochtigheid. Er is dus een duidelijk verband tussen de verlichting die warmte afgeeft en de schommelingen in de RV (fig. 109).

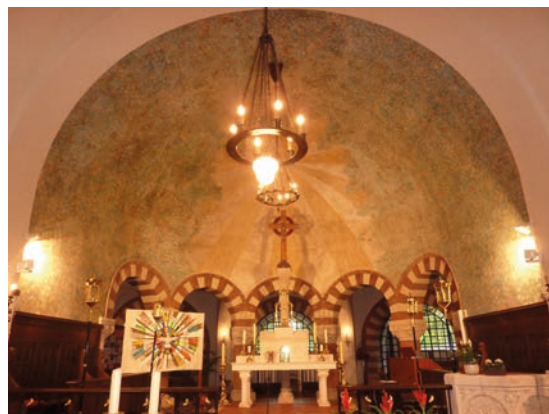
Ook in de Sint-Pauluskerk van Oudenbos (Lokeren) zijn zware spots op te korte afstand van de schildering opgesteld. Niet alleen is dit gevaarlijk voor de schildering maar scheerlicht benadrukt alle foutjes of retouches (fig. 110). Een zachte globale verlichting is te verkiezen.

**FIG. 110** beschilderd koorgewelf van de Sint-Pauluskerk van Oudenbos (foto E. Jacobs, 2013)

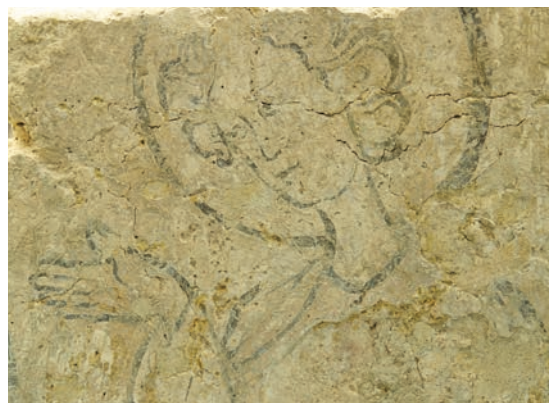
De gelichte wand met schildering staat nu opgesteld in een gesloten vitrine met bovenverlichting, in de kerk. De lichtwaarden in de vitrine konden niet gemeten worden. De schildering heeft sterk ingeboet in contrast maar niet in detailvoering (fig. 113).

**FIG. 113** de gelichte grafwand is opgesteld in het schip van de kerk (onder, foto K. Vandevorst, 2014)

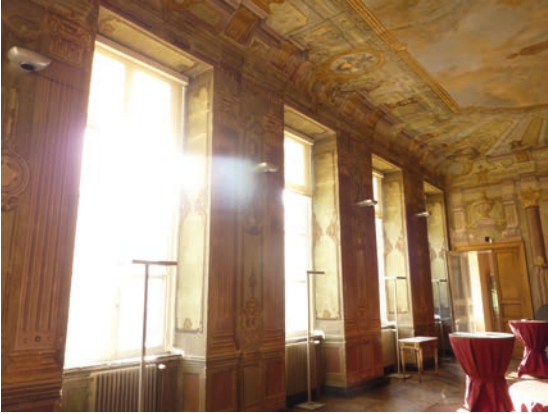
De Keizerszaal van het Klein Seminarie van Sint-Truiden is integraal beschilderd. Rolgordijnen voor de ramen moeten de schildering tegen te sterk binnenkomend zonlicht beschermen. Helaas laten de rolgordijnen nog te veel licht door en worden ze veelal maar gedeeltelijk neergelaten (fig. 114).

**FIG. 114** 18de-eeuwse schilderingen in de Keizerszaal in Sint-Truiden (foto E. Jacobs, 2013)

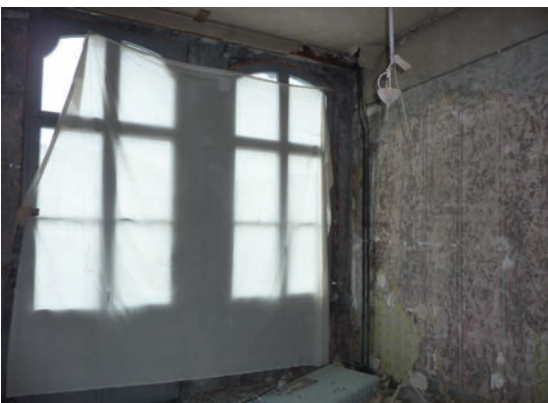
In de donjon van het Kasteel van Horst zijn de 14de-eeuwse schilderingen grotendeels blootgelegd en er zijn een aantal noodfixaties uitgevoerd. De schilderingen waren lang zichtbaar want ze waren verkleurd, versleten en beschadigd vooral eer ze verdwenen onder een kalklaag. Ondanks de beperkte lichtinval door de vrij kleine ramen heeft de schildering sterk ingeboet in kleur en contrast. De medaillons met knielend hert zijn nog amper herkenbaar: een voorbeeld van cumulatieve lichtschade (fig. 115). Een verdere restauratie dringt zich op.

**FIG. 115** sterk versleten schildering in het Kasteel van Horst (foto E. Jacobs, 2013)

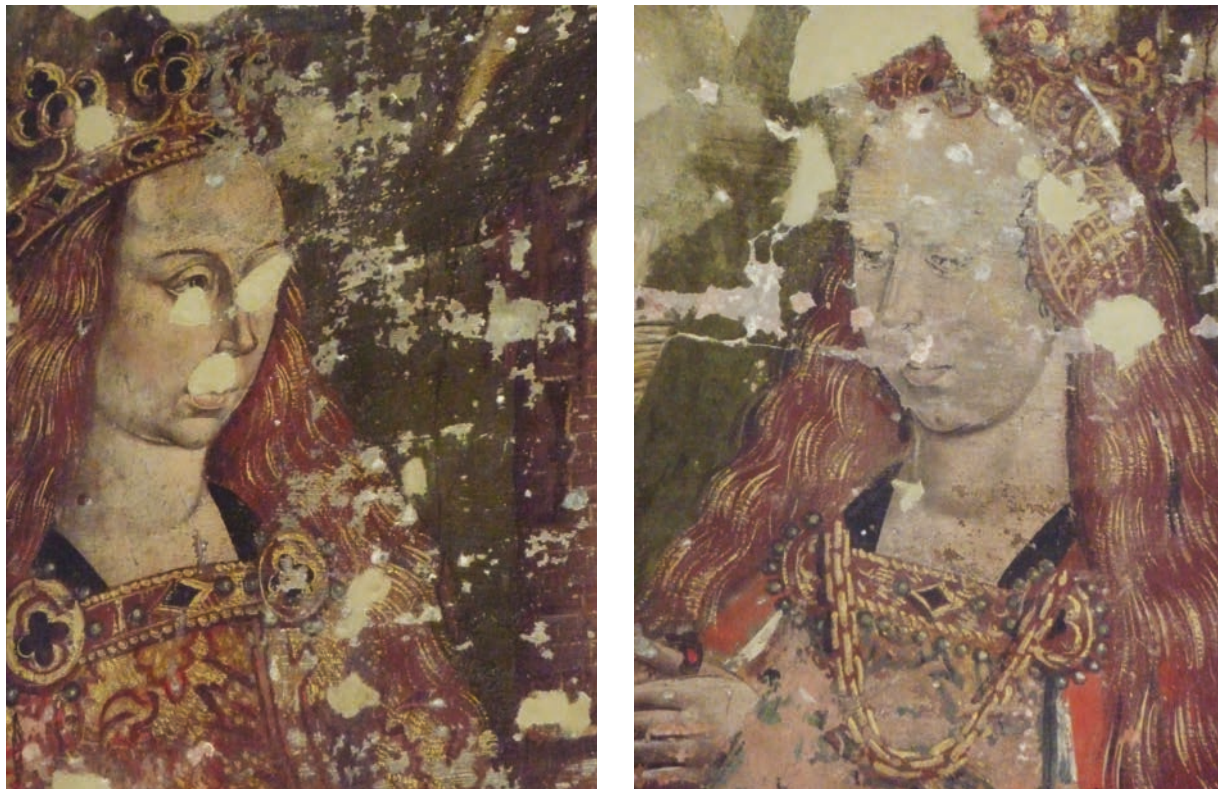
In de Vlamingenstraat in Brugge verkeren de 15de-eeuwse muurschilderingen in goede bewaaringstoestand. De eigenaars zijn zich bewust van de gevaren van te veel licht en bruuske klimaat-schommelingen en gaan dan ook verantwoord om met de ruimte (fig. 117).

**FIG. 117** de twee 'deugden' met talrijke lacunes tijdens de conservatiebehandeling (foto's M. Buyle, 2005)
